Projet de remplacement des portes extérieures Hall Av Ar

I - Problématique / Objectif :

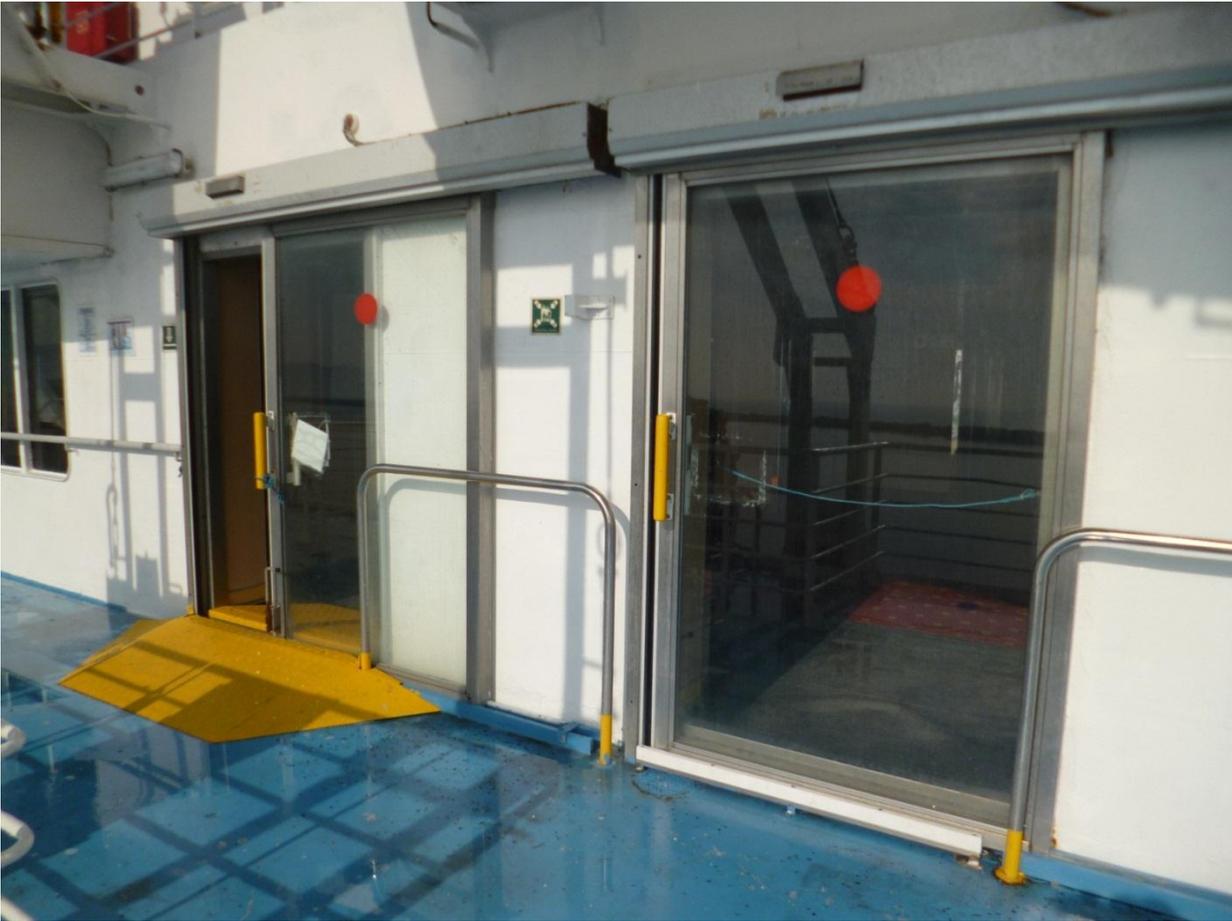
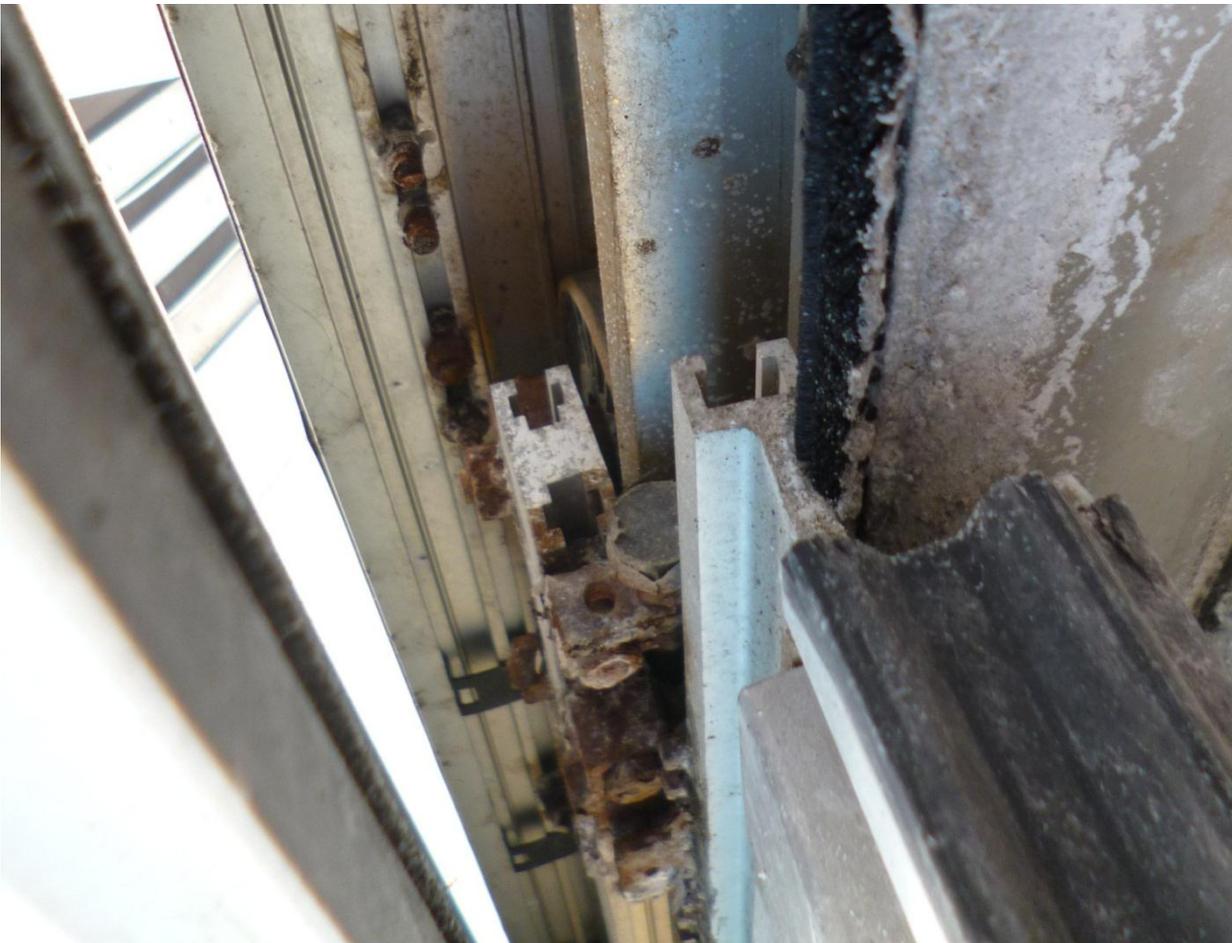
b- Photos portes existantes

- Porte coulissante, 1 vantail
- Dormant et armature de porte INOX AISI 316L
- Panneau de porte : verre securit
- Dimensions : 1170 x 2000 mm (dimensions à confirmer)
- Ouverture automatique par photo-cellule, système de galet par courroie, habillage coffre aluminium.

L'installation en extérieur avec seulement une protection partielle des mécanismes et glissières de portes entraîne rapidement une détérioration des mécanismes et une mise hors service des portes.

Photo intérieur du coffre alu. Galet d'entraînement des portes
